LA FACHADA RETABLO-GALERÍA DE LA CATEDRAL DE PANAMÁ

Rosa Bustamante Montoro

PALABRAS CLAVE: catedral, Panamá, fachada, retablo-galería, frontón, piedra volcánica.

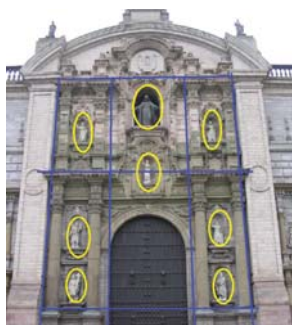
2. Actual Puerta del Perdón (hornacinas indicadas).

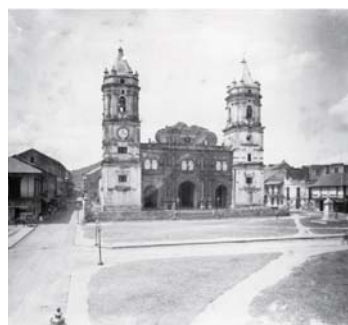
3. Desprendimiento del remate del frontón (fotografía C. Endara, 1882).

Wolffred Nelson describe que el terremoto del 7 de septiembre de 1882 originó el desprendimiento del remate del frontón (Fig. 3), que se desplomó sobre las escaleras del atrio, también de las imágenes del apostolado que fueron proyectadas fuera de sus hornacinas, así como el agrietamiento de los arcos y el deterioro del tejado. Los arcos de la galería parecen cegados por el deterioro de sus cerramientos ⁵.

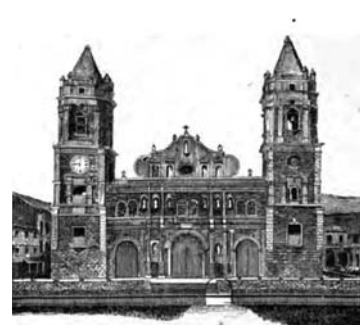
4. Fachada principal (fuente W. Nelson, 1888:62).

Panamá), aparece entero el frontón (Fig. 4). Comenta que la fachada de piedra se pintó de amarillo gracias al aporte de una lotería, excepto las torres que conservaban su antigua apariencia. Se aprecia en la fotografía la sillería de las esquinas de las torres y que las imágenes del apostolado parecen blanqueadas. También destacaba que las puertas de madera de 10 cm de espesor tenían unos herrajes de cobre que eran la envidia de arqueólogos y coleccionistas ⁶; las puertas actuales datan de 2004.

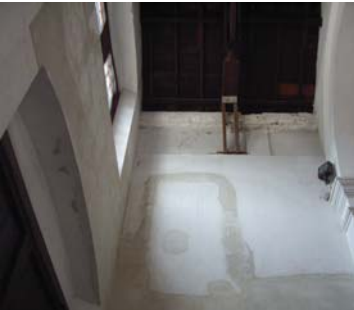
8. Situación de puerta en muro lateral de torre en el tramo de los pies.

das en las torres; la puerta de la torre izquierda en el muro perpendicular a la fachada que fue clausurada se aprecia en la Fig. 8, no así la de la derecha que mantiene la puerta de madera. En cualquier caso, se desconoce si en algún momento los arcos estaban abiertos. Las dimensiones de cada uno de ellos son 1,20 m de ancho por 2,00 m de altura. Su función actual es iluminar el interior bastante oscuro, que Nicolás Rodríguez atribuía a las columnas cruciformes de las naves¹⁰; a ello se agrega el tono oscuro de la madera de la armadura y entablado de la cubierta, de cedro, como así indica Collins en 1912 en la Guía de Panamá.

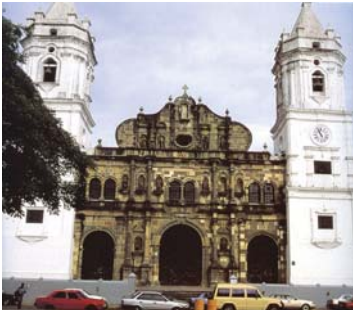
9 Estado de la fachada (Bonet, 2001).

El apostolado escultórico de madera (Fig. 9) se distri-

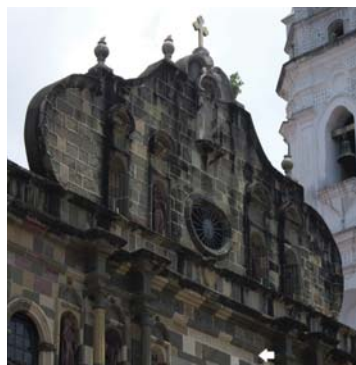
11. Frontón y remate.

En el Atlas Mundial de la *Arquitectura Barroca* (2001), no aparecen las efiges de dos hornacinas del segundo cuerpo de la calle lateral derecha (Fig. 10) y en 2015, faltaban dos del frontón, en la hornacina principal y en la entrecalle izquierda (Fig. 11).

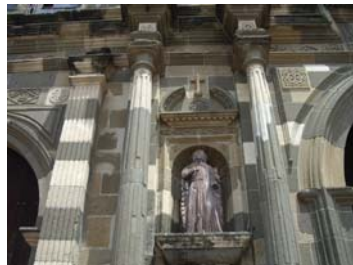
13. Estado ajedrezado del material pétreo (2015).

Debajo de las cornisas se detectan las piezas que no se han cambiado y que, por lo tanto, mantienen pátinas de ensuciamiento o lavados diferenciales, y que

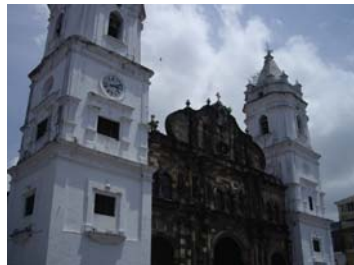
14. Torres de mampostería revestida (2015).
